تحويل المباني التاريخية إلى متاحف (قصور التجارب من تحقيق أهدافها)

Converting the historical buildings to museums "The deficiency of previous case-studies to achieve its aims"

بحث مقدم كجزء من متطلبات الحصول على درجة الماجستير في العمارة

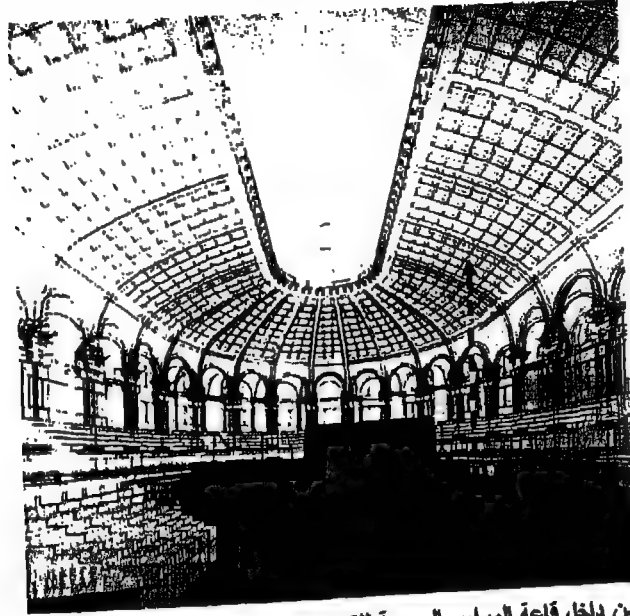
• لفظة منظورية من داخل قاعة المراسم الرسمية للقصر توضح التباين الشديد والاتصال بين التقسيمات الداخلية المضلفة والإطار العام للقاعة، وذلك من حيث المعالجة والمقاييس الفراغية ومواد الإنشاء.
